TRAKYA'DA TARIM ALANLARI ÜZERİNDE

OLUMSUZ ETKİLER

TAHRİPLER

CEMAL POLAT

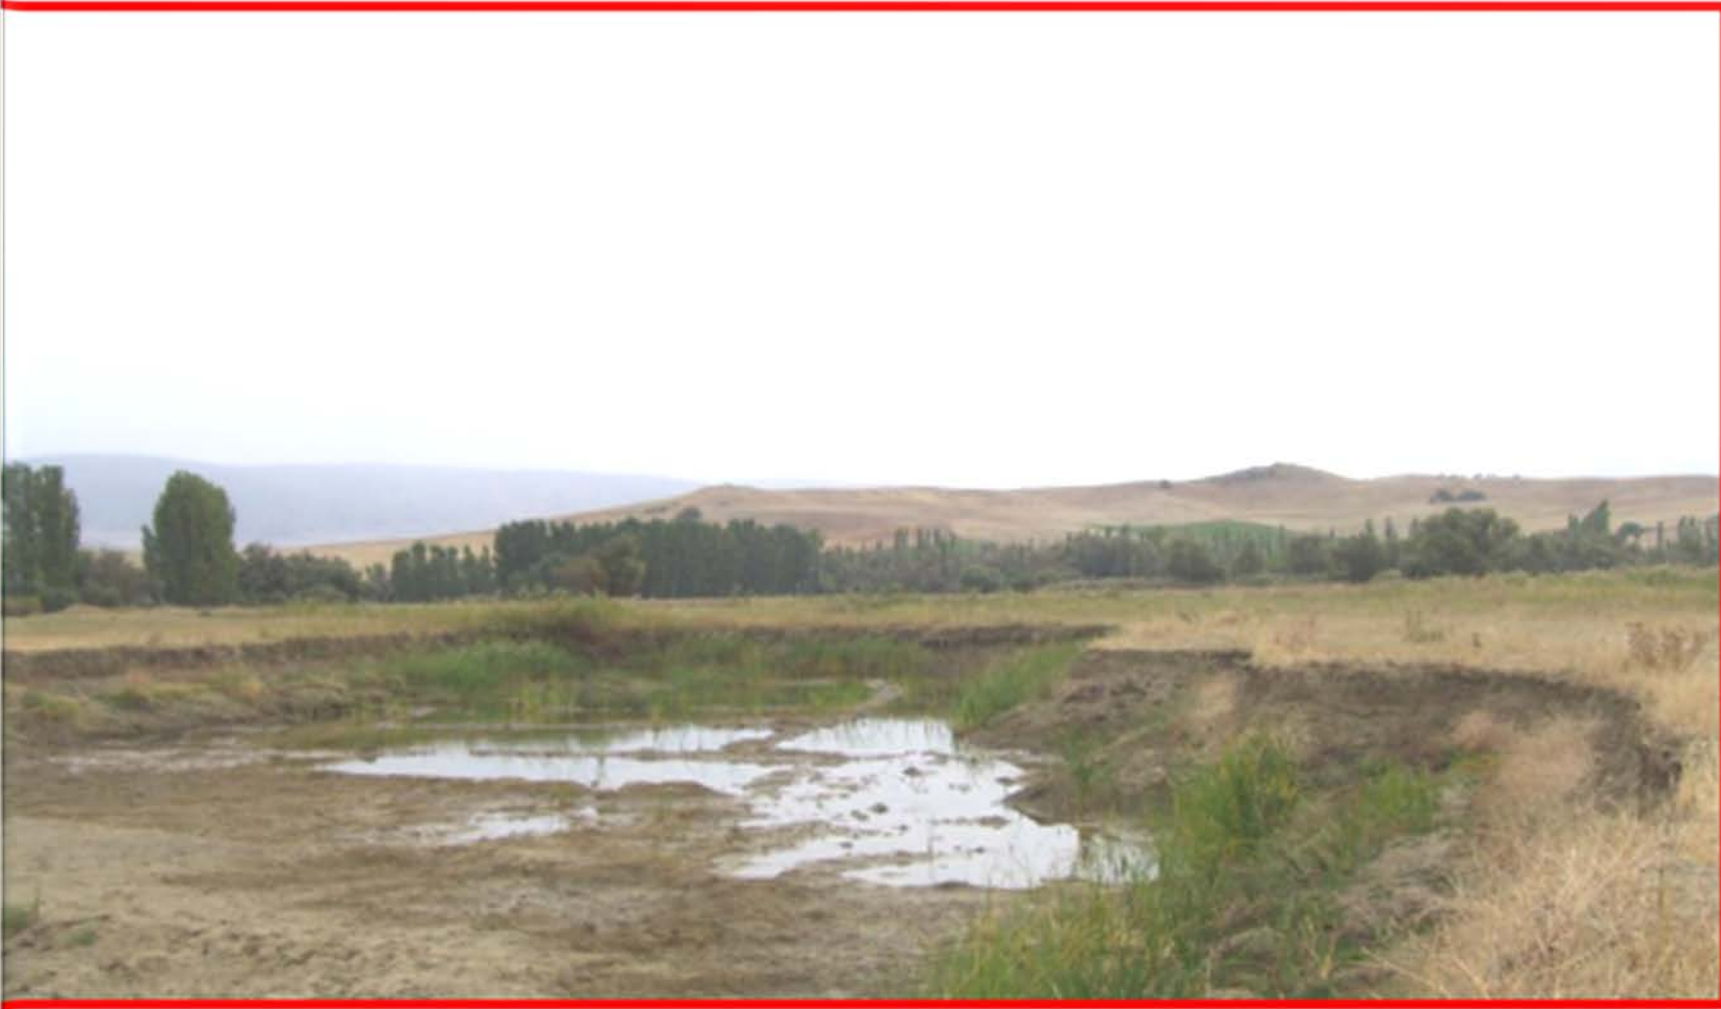
Fabrikalar tarafından toprađı alındığı için bataklık haline gelen bir arazi

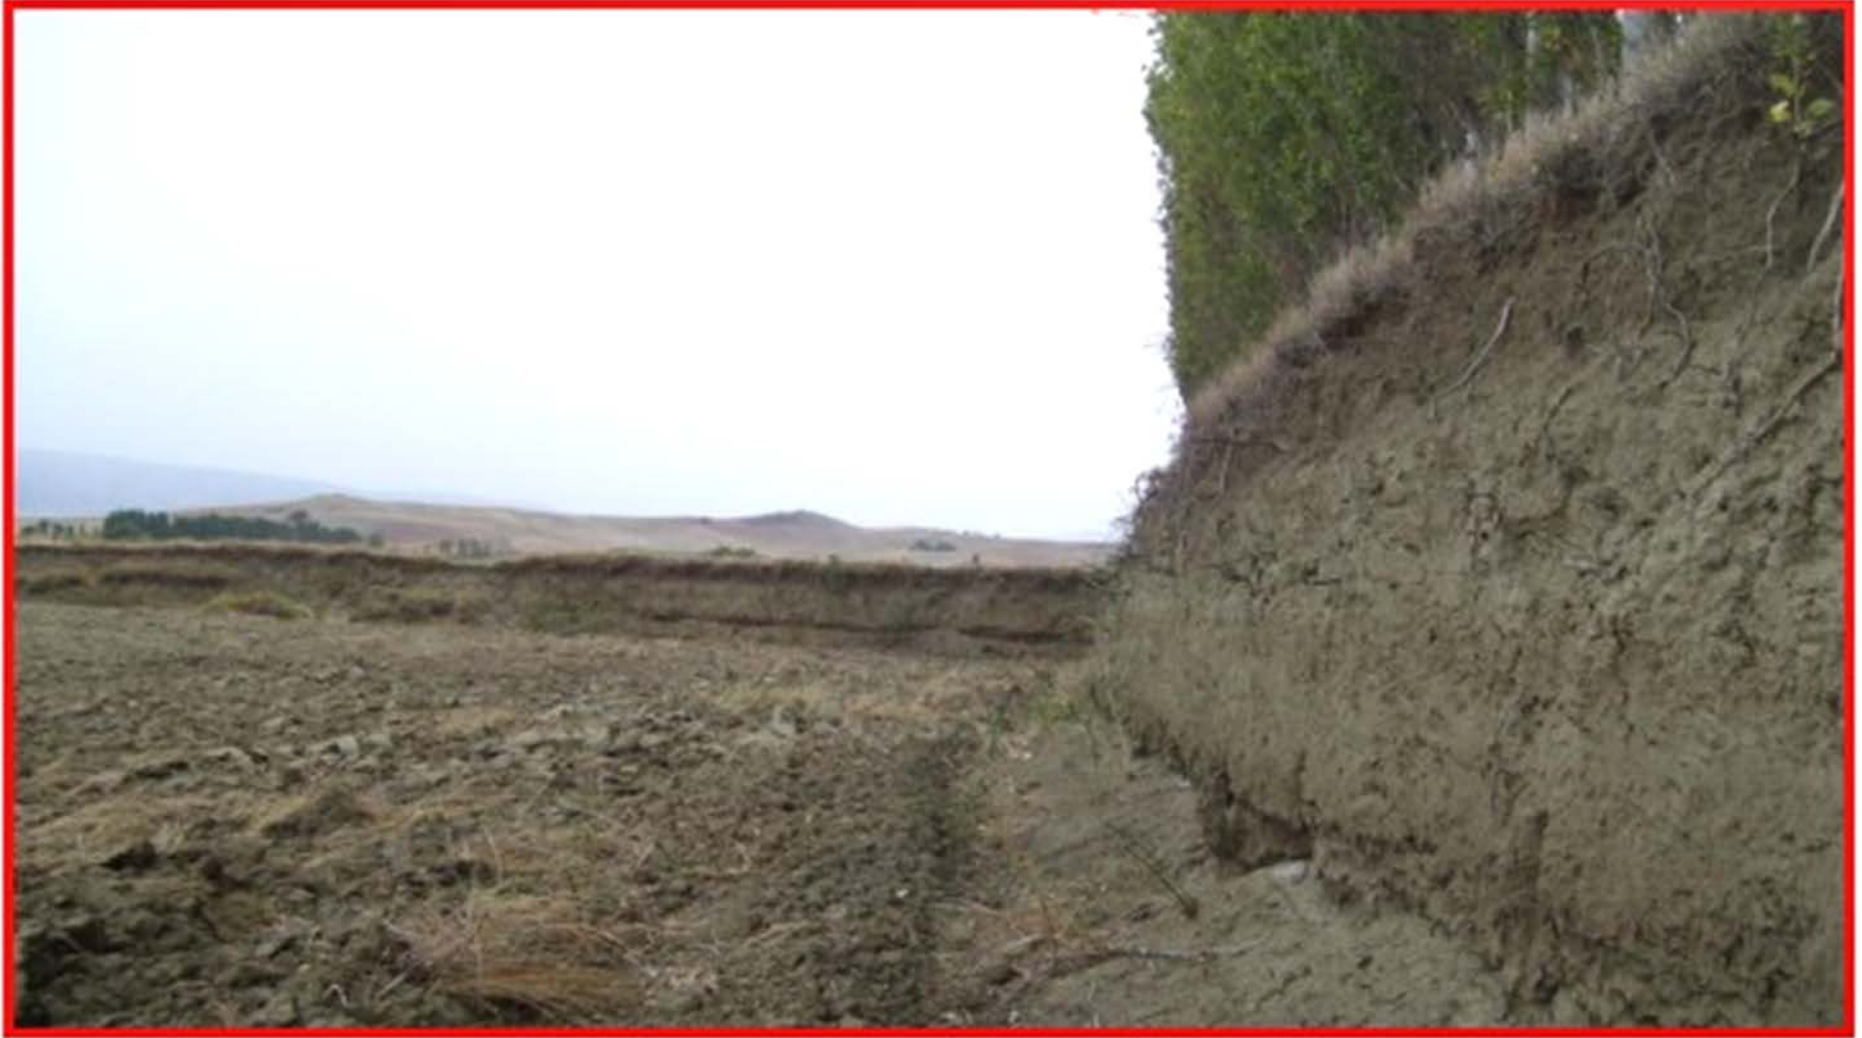
Toprađı fabrikalar tarafından alınan bir arazi

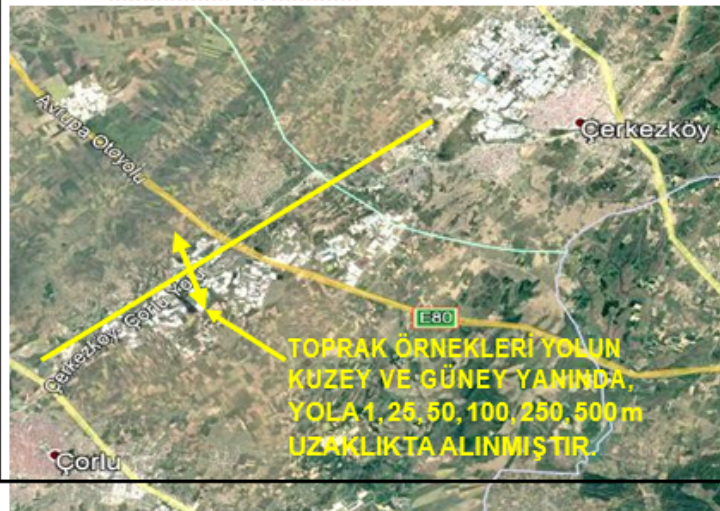
AÇIKLAMA

1. Toprak ve buğday bitkisi örnekleri 12.5.2005'te yolun kuzey ve güneyindeki tarladan yola 1 m, 25 m, 50 m, 100 m, 250 m, 500 m uzaklıkta 3 tekrarlı olarak 0-20 cm derinlikten alınmıştır (2 yan x 6 uzaklık x 3 tekrar= 36 örnek).

2. Yolun kuzeyindeki tarlanın toprağı kumlu killi balçık olup, ortalama pH 7,5, CaCO₃ % 1,91, elektrik iletkenliği 0,186 mmhos/cm bulunmuştur. Yolun güneyindeki tarlanın toprağı kumlu balçık olup, ortalama pH 7,1, CaCO₃ % 0,48, elektrik iletkenliği 1,53 mmhos/cm bulunmuştur.

3. Tarım toprakları için ağır metaller sınır değerleri pH 6-7 (ilk değerler) arasında ve >7 için (ikinci değerler) verilmiştir. Analiz sonuçlarına göre bazı toprak örneklerinde kurşun sınır değerlerin üstündedir.

4. Çerkezköy-Çorlu yolu çevresindeki tarlalarda bulunan ağır metal miktarları Çorlu-Büyük Karıştıran yolu çevresindeki tarlalarda P. Kocaman (2016) bulgularından çok fazladır (Kadmium hariç). Bu fark sadece yoldan geçen araçlardan değil, çevredeki sanayi tesislerinden ve sulama suyundan da kaynaklanan önemli bir kirlenmeyi göstermektedir.

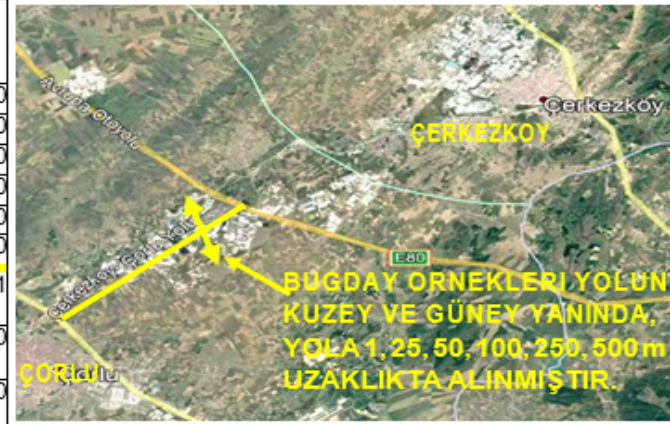
BUĞDAY ÖRNEKLERİ YOLUN KUZEY VE GÜNEY YANINDA, YOLA 1, 25, 50, 100, 250, 500 m UZAKLIKTAKİ ALINMIŞTIR.

1. Toprak ve buğday bitkisi örnekleri 12.5.2005'te yolun kuzey ve güneyindeki tarladan yola 1 m, 25 m, 50 m, 100 m, 250 m, 500 m uzaklıkta 3 tekrarlı olarak alınmıştır (2 yan x 6 uzaklık x 3 tekrar= 36 örnek).

2. Yolun güneyindeki yıkanmamış ve yıkanmış örneklerde ağır metal miktarı daha fazladır. Bu fark ağır metallerin havada asılı olarak ta yayıldığını ve kuzey rüzgârı ile güneye taşındığını göstermektedir.

3. Güney bakıda yıkanmış ve yıkanmamış örneklerdeki ağır metal farkları, kuzey bakıdaki farklardan daha fazladır. Bu fark ise ağır metallerin havada asılı toz ($\phi \leq 0,02-0,002$ mm) ve kil ($\phi \leq 0,002$ mm = $2 \mu\text{m}$) veya hidrokarbonlar ile taşındığını göstermektedir.

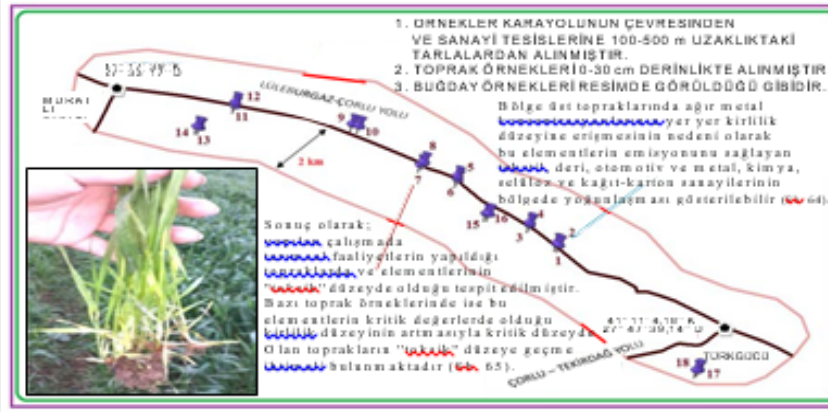
AÇIKLAMA

1. Toprak örnekleri yol çevresindeki sanayi tesislerine 100-500 m uzaklıktaki buğday tarlalarından (Kuru tarım) alınmıştır.
2. Toprakların kireçsiz kahverengi tarım toprağı olduğu yazılmıştır. Ancak toprak reaksiyonu pH 6,1 ve çoğunlukla 6,9-7,6 arasındadır.
3. Toprak örneklerindeki ağır metaller, bunlar için verilmiş sınır değerlere göre düşüktür (Kadmium hariç). Ancak buğday örneklerinde ağır metal miktarları yüksektir. Buğday örnekleri yıkanmış öyle analiz edilmiştir. Bu durum; bir yandan sınır değerlerin çok yüksek olduğunu, öte yandan bitkinin pH 7 civarında olmasına rağmen topraktan ağır metalleri alabildiğini göstermektedir (Hava kirliliği de göz önünde tutularak).
4. Çalışma tarım alanlarındaki kirlenmeyi ortaya koymaktadır.

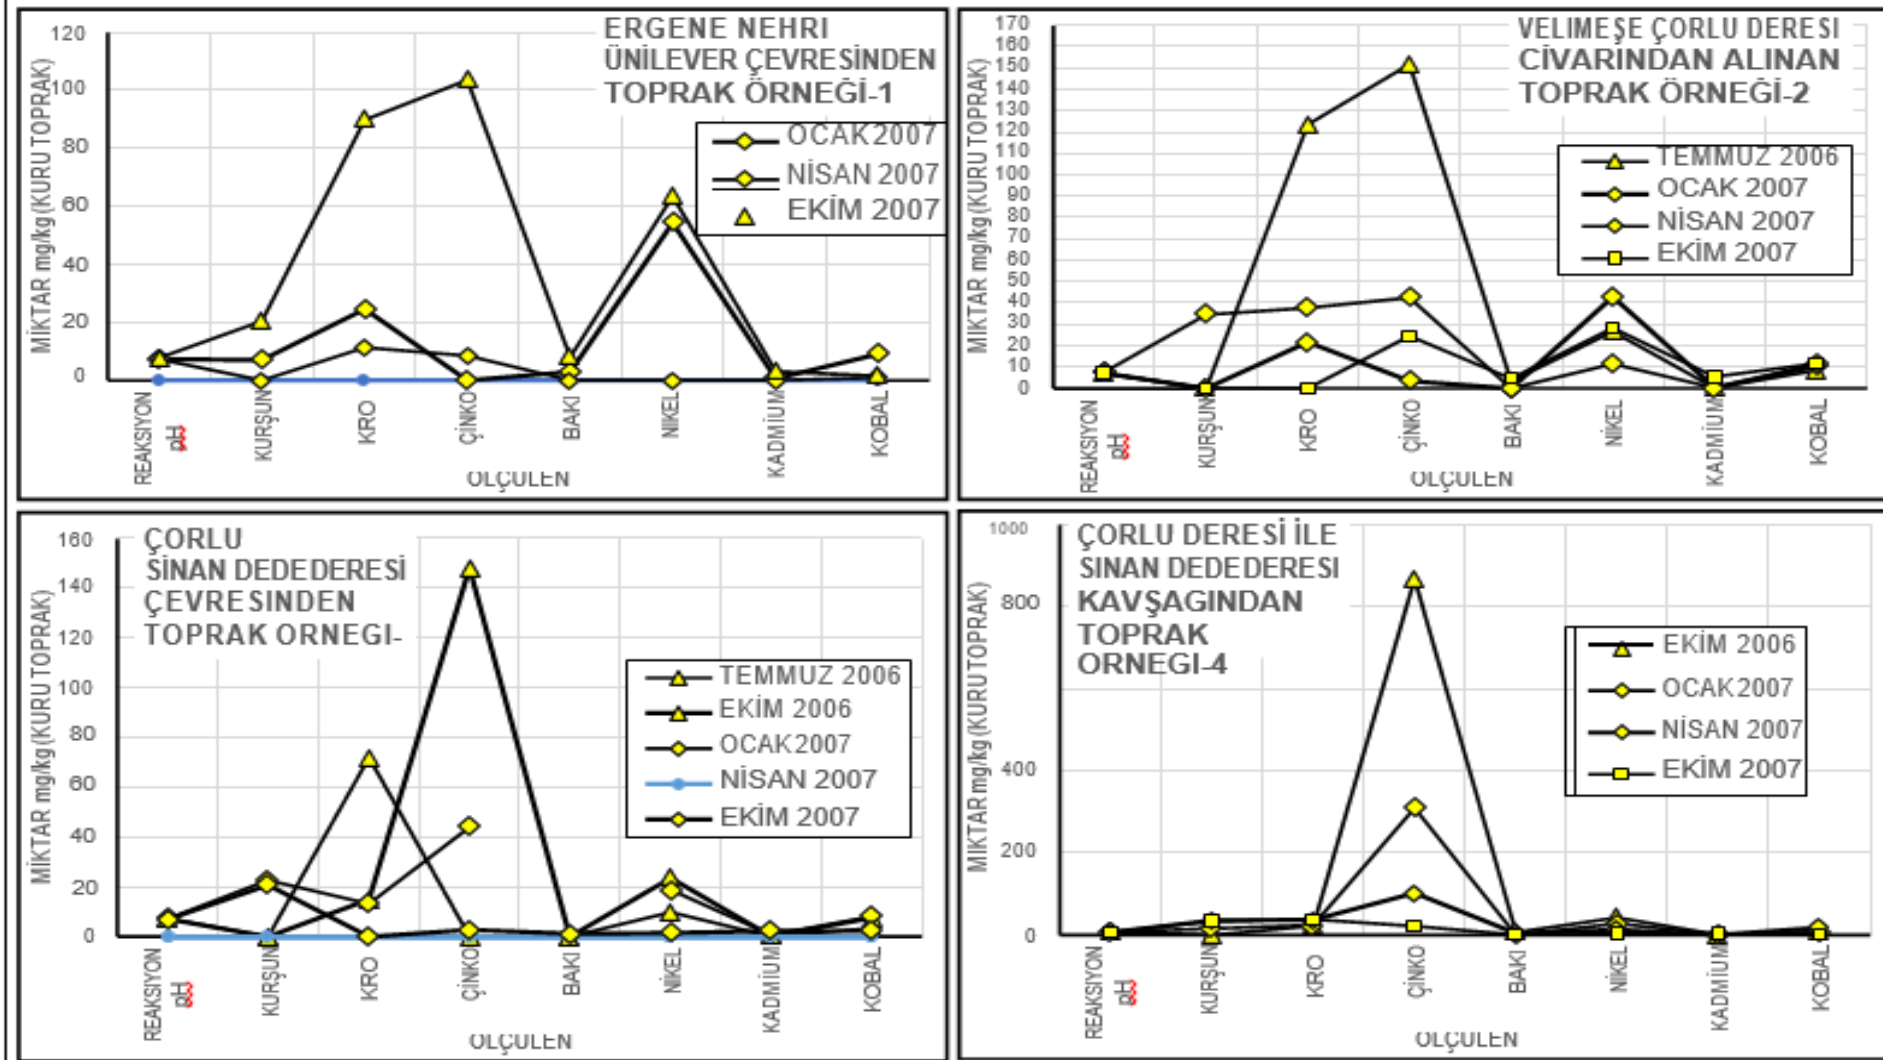
ŞEKİL 5.1. ÇORLU ÇEVRESİNDEKİ TARIM TOPRAKLARDA BELİRLENEN AĞIR METAL İÇERİKLERİNİN KARŞILAŞTIRILMASI

AÇIKLAMA: Toprak örneklerindeki ağır metaller ve bunların sınır aşan miktarları örnek alınan yere göre değişmektedir. Bu örneklerde krom, Çinko ve nikel dikkati çekmektedir.

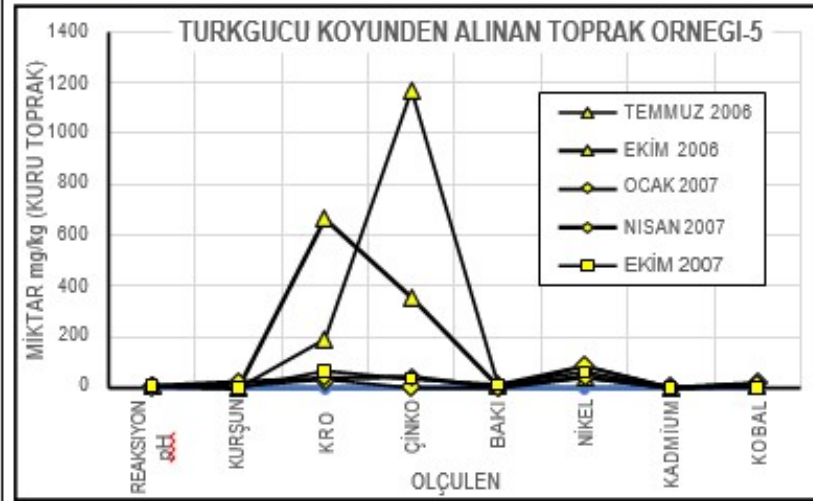
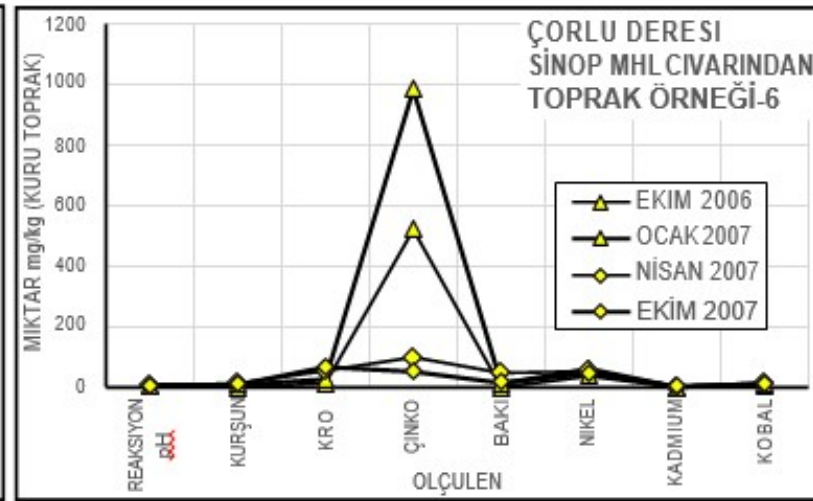
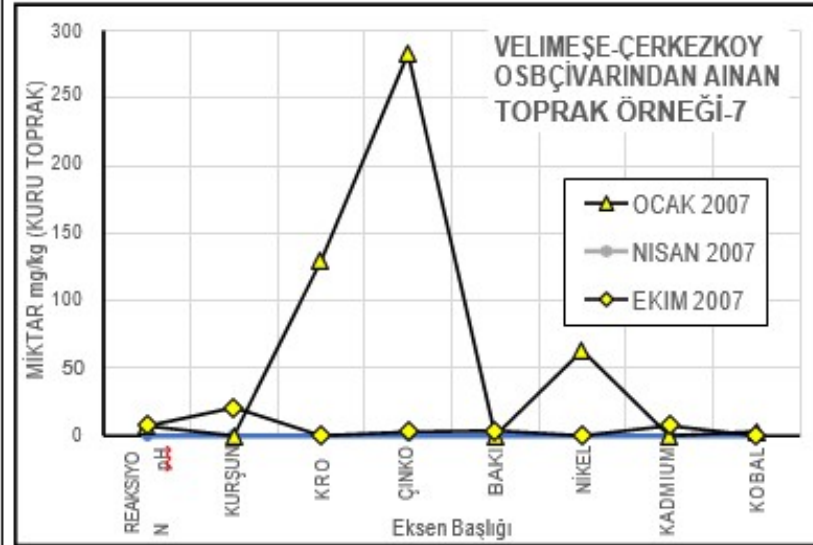
ŞEKİL 5.2. ÇORLU ÇEVRESİNDEKİ TARIM TOPRAKLARDA BELİRLENEN AĞIR METAL İÇERİKLERİNİN KARŞILAŞTIRILMASI

AÇIKLAMA: Toprak örneklerindeki ağır metaller ve bunların sınır aşan miktarları örnek alınan yere göre değişmektedir. Bu örneklerde krom, Çinko ve nikel dikkati çekmektedir.

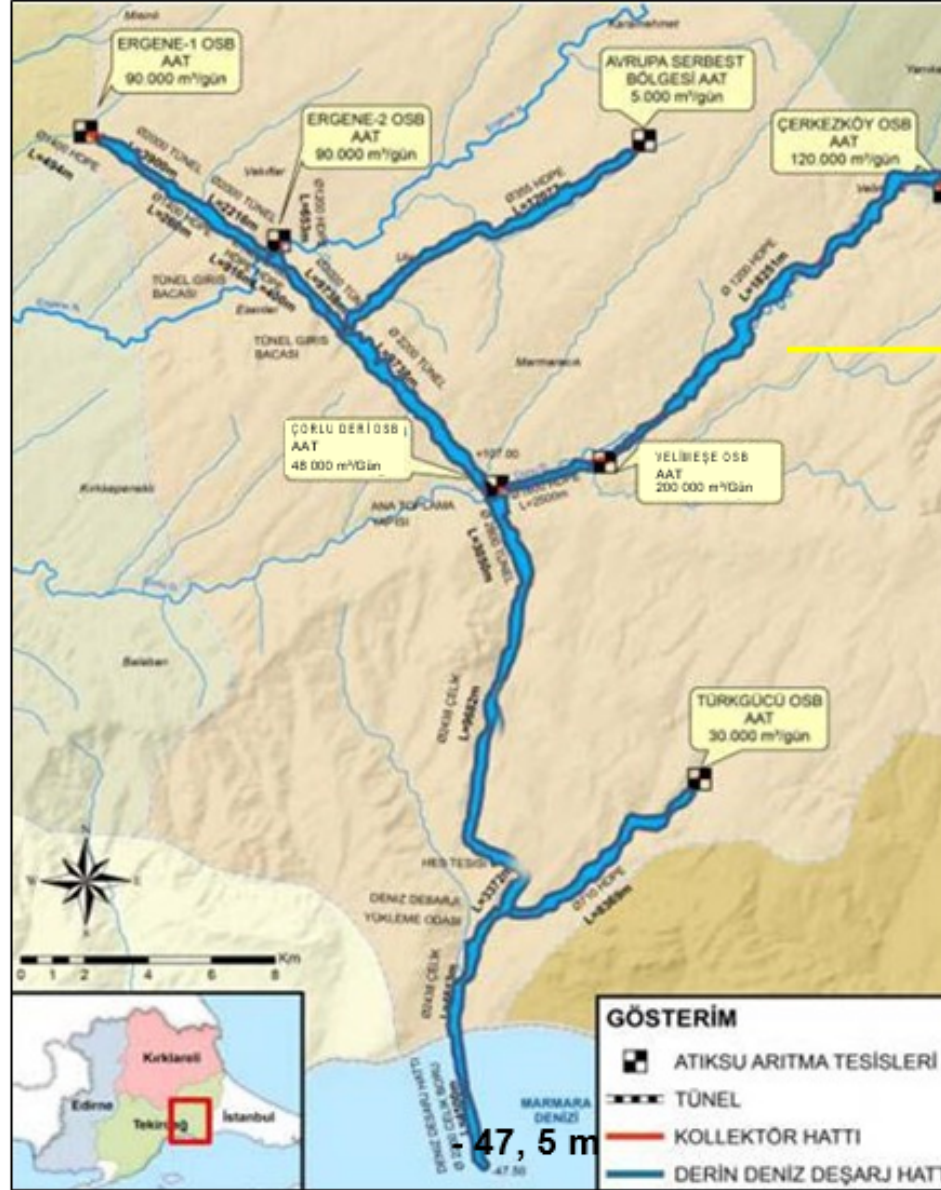
1. Ergene Nehri, havzasından gelen kirliliği Meriç Nehri üzerinden Saros Körfezine aktarır. Nehir yatağı da aşırı kirlenmiştir.
2. Atıksu arıtma projesi ile artılmış suyun Ergene Nehri'ne verilir, nehir yatağının temizlenmesi öngörülmüştür. Ancak arıtmanın yeterli olamayacağı anlaşılmış ve ilk proje değiştirilip, kısmen arıtılacak olan atıksuyun Marmara Denizi'ne 47,5 m derinliğe boşaltılmasına karar verilmiştir.

3. Böylece Ergene Nehri'nin temizlenmesinden vazgeçilmiştir. Kirliliğin Marmara Denizi'ne boşaltılması ile Ergene Nehri suyunun temizleneceği iddia edilmiştir.

4. Marmara Denizi de aşırı kirlenmiştir. Derin deşarj ile denize boşaltılacak kirliliğin derinde kalmayıp, dip akıntıları ve anaförler ile Karadeniz'den gelen üst akıntıya karışacaktır. Böylece deniz daha da kirlenecektir. Lâğıma dönüşecektir.

5. Velimeşe-Çorlu atıksu borusu vanasında 6.10.2020 günündeki denemede kırılma ve tarım alanlarına yayılan atıksu arıtılmamıştır. Rengi kara olan bu suyu Marmara Denizi'ne boşaltmak ne anlama gelmektedir?

4. Velimeşe-Çorlu atıksu borusu vanasında 6.10.2020 günündeki denemede kırılma ve tarım alanlarına yayılan atık kara renkli su arıtılmış değildir.

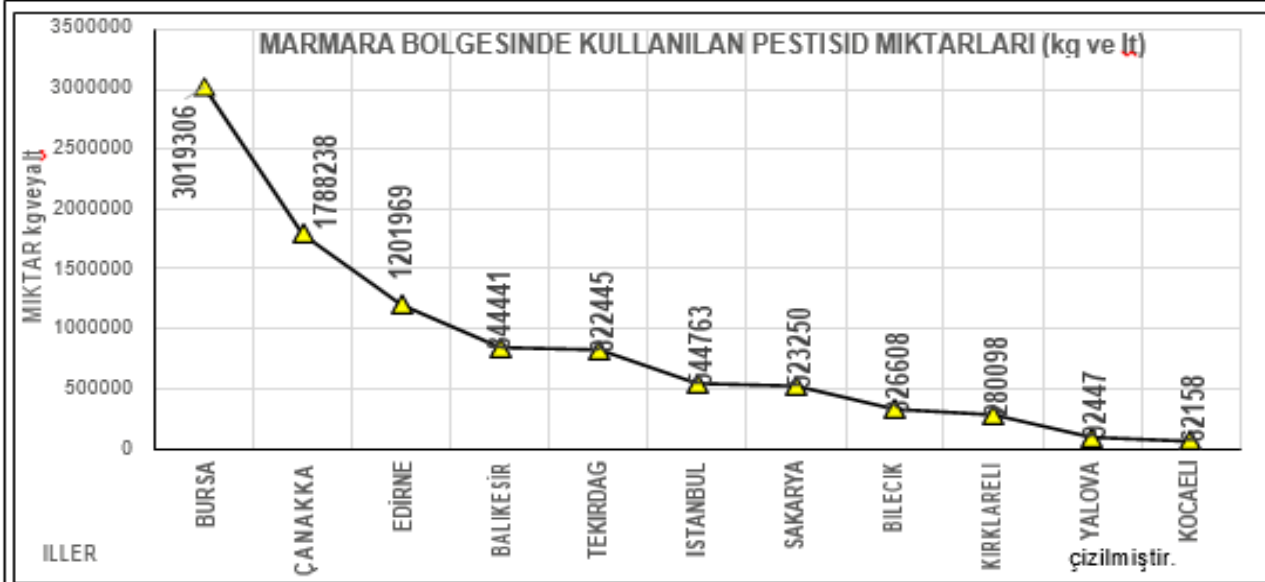
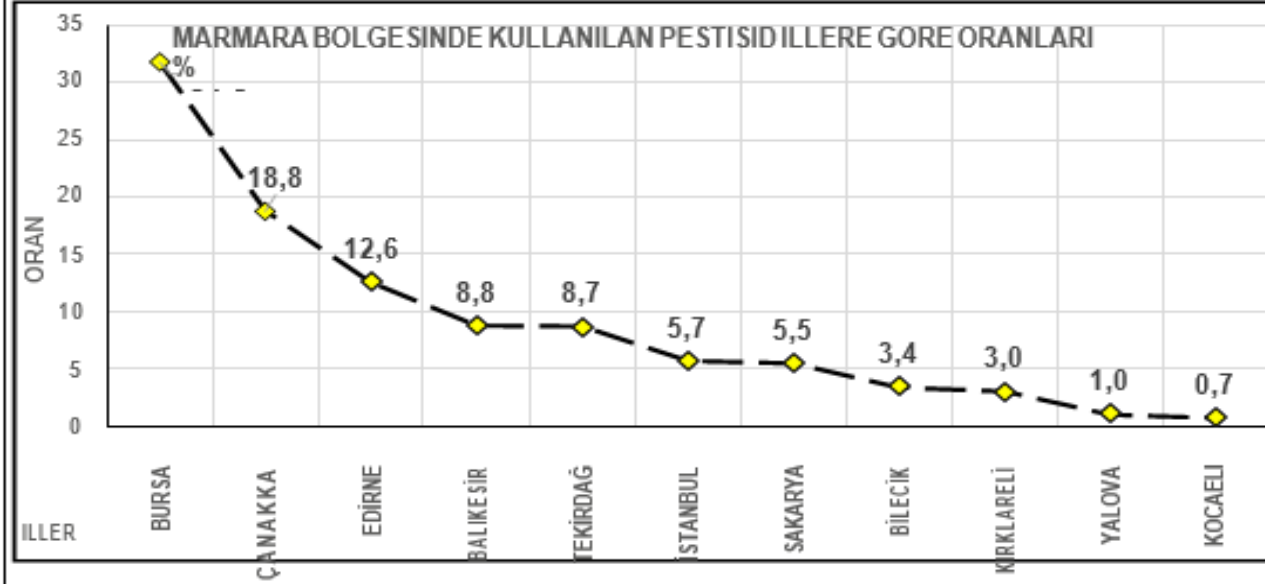
ŞEKİL 5. MARMARA BÖLGESİ'NDE KULLANILAN PESTİSİD MİKTARLARI VE ORANLARI

Bölgede en çok pestisit kullanılan ilk üç il sırasıyla; Bursa, Çanakkale ve Edirne olup bölgedeki toplam pestisit kullanımının % 63,2'sini oluşturmaktadır.
